# Synthèse de la crise sismique des Saintes (Guadeloupe) entre le 21 novembre 2004 et le 30 mars 2005

Rapport final

BRGM/RP-54401-FR  
décembre 2005

Étude réalisée dans le cadre des opérations  
de Service public du BRGM 2005-RIS-G15

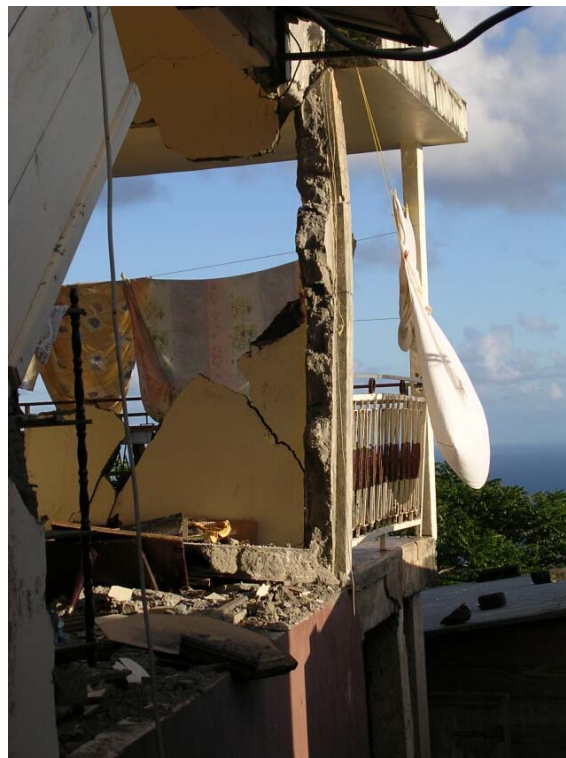
En Guadeloupe, les dommages graves constatés en dehors des Saintes, comme à la Plaine à Trois-Rivières (fig. 12) où on déplore la seule victime du séisme, sont tous liés à des bâtis fortement vulnérables (pilotis, constructions sur terrains fortement en pentes, mauvais entretiens, infiltrations d'eau). Les fortes pluies qui ont précédé le séisme ont aggravé la situation.

*Figure 12 - La Plaine-Trois Rivières : effondrement partiel d'une maison.*

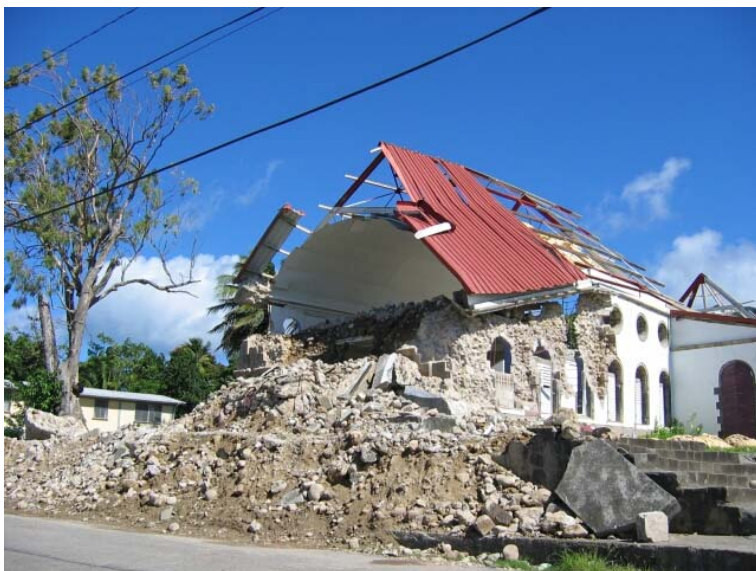
À Portsmouth en Dominique, les dégâts les plus spectaculaires ont lieu sur les deux églises. Celle effondrée était constituée de murs en moellons non renforcés et fortement vulnérables.

*Figure 13 - Portsmouth, Dominique : effondrement partiel de l'église catholique.*

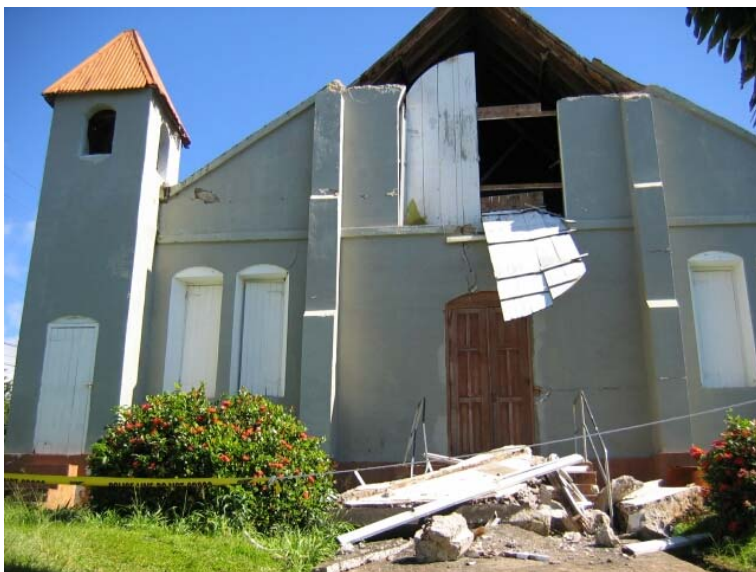
*Figure 14 - Portsmouth, Dominique : dommages sur l'ancienne église anglicane.*

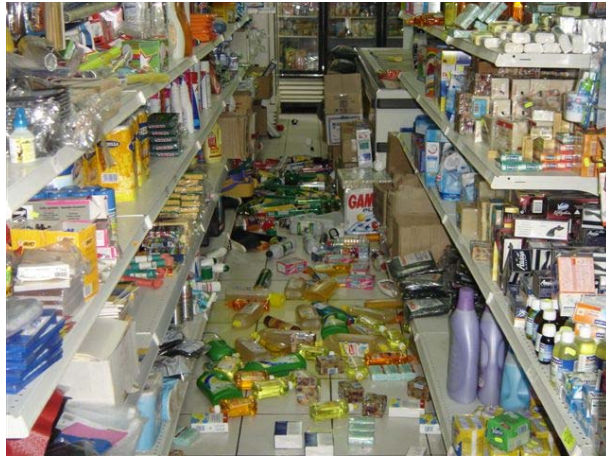
À **Terre de Haut**, on constate de nouveau des fissures sur la route de Bois Joli. Certaines canalisations d'eau potable sont endommagées. Au bourg, le petit Amphi derrière l'OMSC est endommagé (fig. 18). Dans les commerces, les rayons sont renversés (fig. 19).

Figure 19 - Terre de Haut : dégâts dans une épicerie suite à la secousse du 14 février (source : M. Bellenus).

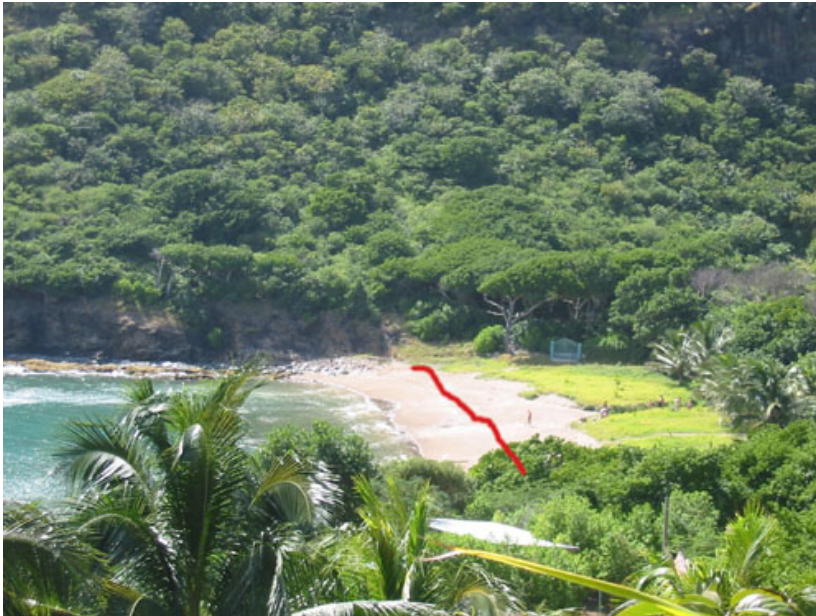
La photo de la figure 22 montre le niveau de la mer observé par rapport à son niveau habituel (ligne rouge sur la photo). La baisse du niveau d'après la photo serait de quelques dizaines de centimètres.

Figure 22 - Terre de Haut : observation d'un retrait de la mer sur la plage de Figuier le 14 février (source : Dr Bros).

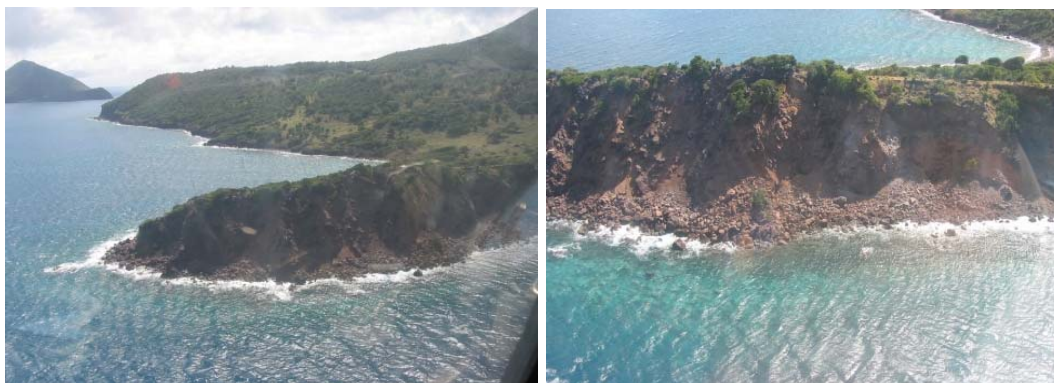
Figure 34 - Terre de Bas : effondrements sur les falaises entre Pointe à Vache et Pointe du Gouvernail.

De nombreux effondrements sont visibles sur les falaises du nord et de l'ouest de l'île (fig. 34, 35). Lors du survol en hélicoptère du 15 février, l'eau de mer avait encore une coloration terreuse au pied des éboulements de la veille. Les falaises du sud de l'île ont subi aussi des chutes de blocs, mais déjà fortement affectées par des mouvements de terrains depuis le 21 novembre, les traces de la secousse du 14 février sont peu visibles (fig. 36).

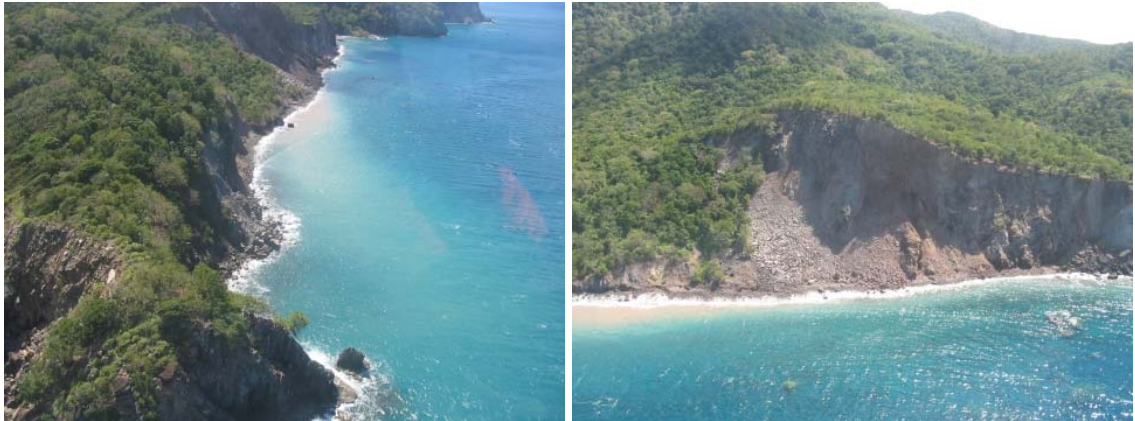
*Figure 35 - Terre de Bas : effondrements sur les falaises à l'ouest de l'île.*

Coloration de la mer par la terre éboulée encore visible.

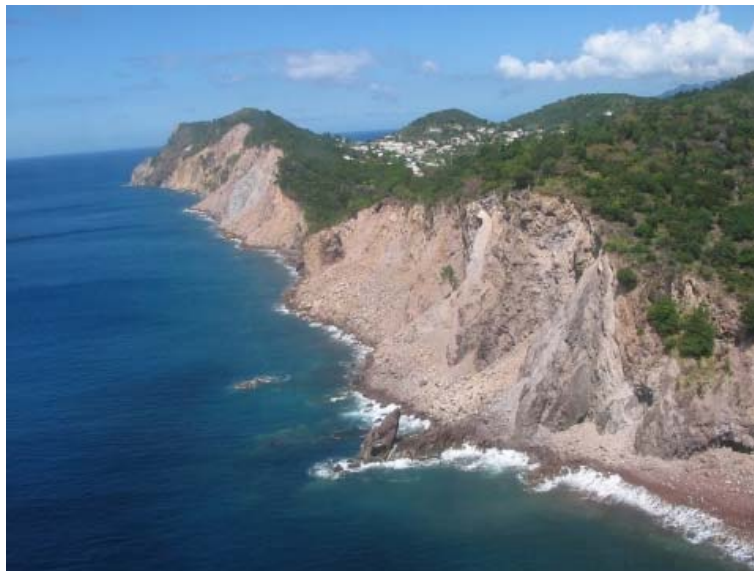
*Figure 36 - Terre de Bas : falaise entre Gros Cap et Pointe Sud.*

Nombreux effondrements depuis le 21 novembre tout le long de la falaise, certains vraisemblablement repris le 14 février.

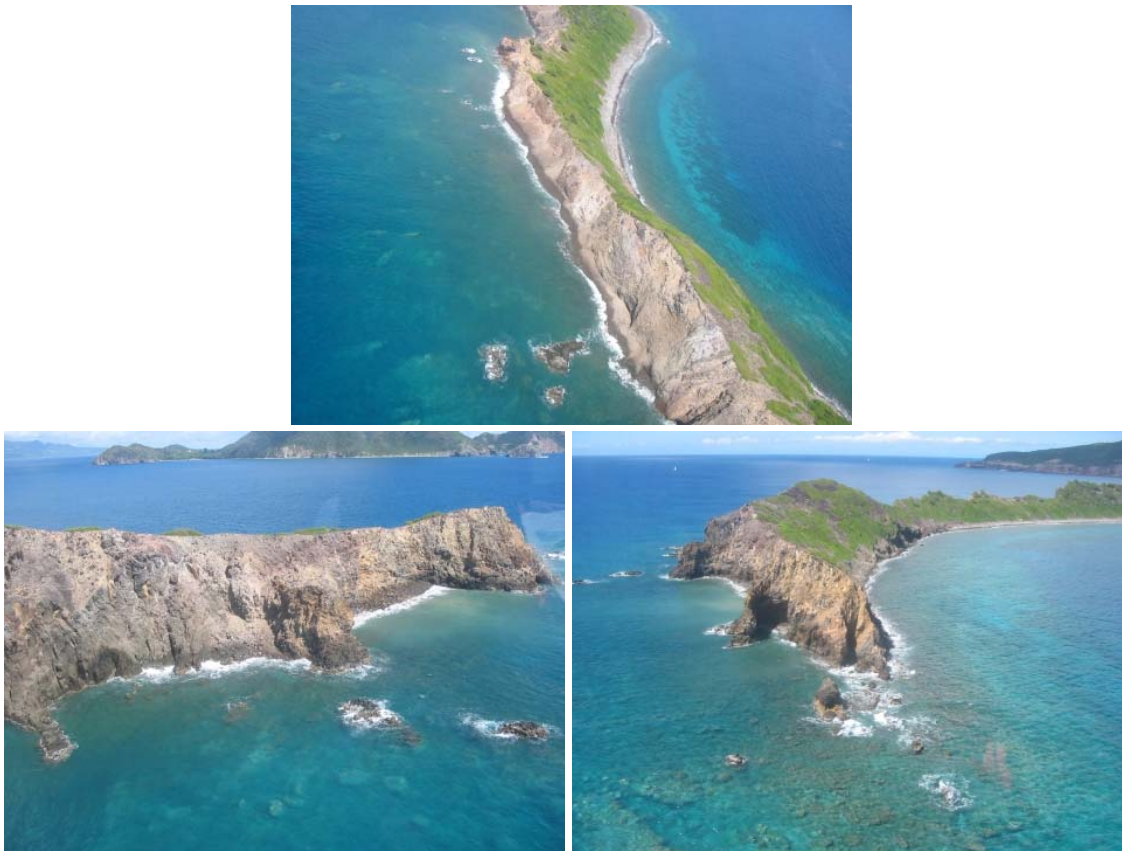
*Figure 37 - Saintes, îlet La Coch : effondrements sur la pointe sud de l'îlet.*

Un survol en hélicoptère du 15 février montre que des effondrements ont affecté les falaises sur la façade ouest de l'îlet (fig. 37 et 38, § 3.2.1.a). La vague observée est peut être liée aux chutes de blocs dans l'eau plutôt qu'à un tsunami. Sur l'autre versant de l'îlet la Coche, la plage de galets ne montre pas de trace significative d'une vague plus forte que les autres.

Les chutes de blocs affectent plusieurs secteurs de falaises (fig. 37, 38).

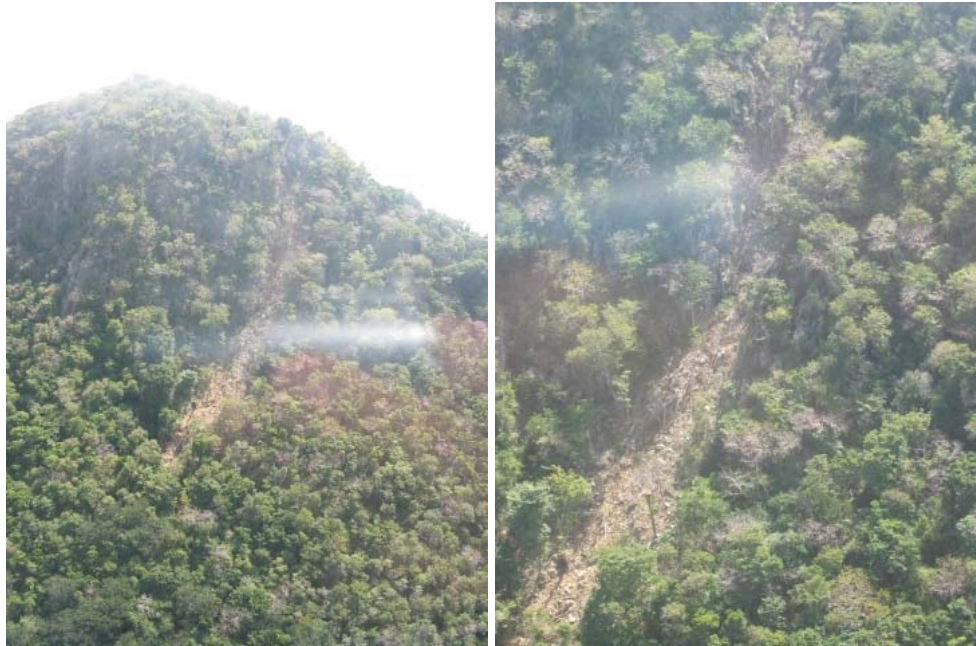
Deux grandes saignées partant de la partie supérieure du Chameau sont bien visibles : l'une sur le versant sud (fig. 39), l'autre sur le versant nord (fig. 40, 41). Celle du sud daterait du 14 février. Celle du nord pourrait être moins récente.

*Figure 39 - Terre de Haut, le Chameau : chutes de blocs constatées sur le versant nord.*

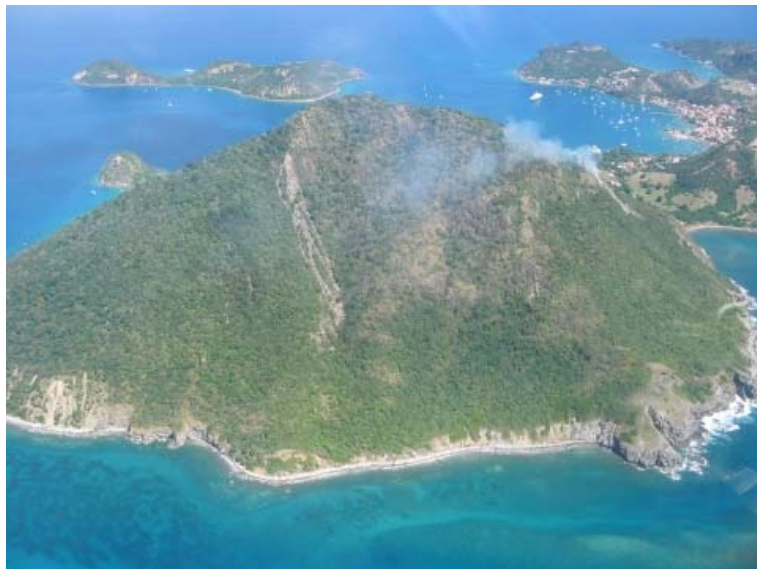
*Figure 40 - Terre de Haut, le Chameau : grande traînée sur le versant sud laissée par des chutes de blocs.*

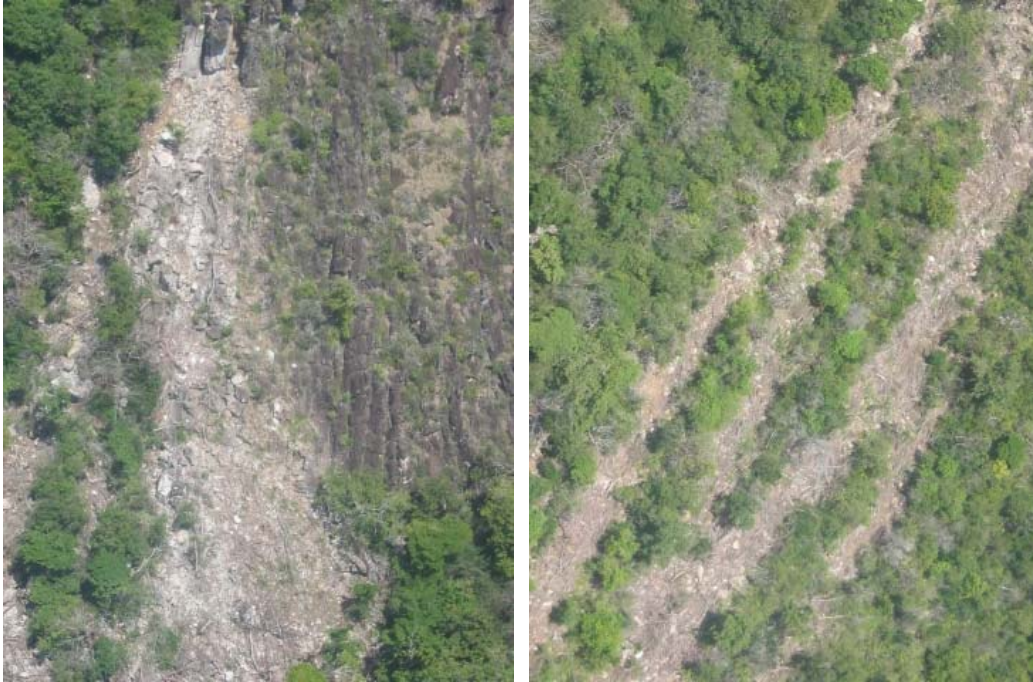
*Figure 41 - Saintes : détail du versant nord du Chameau.*

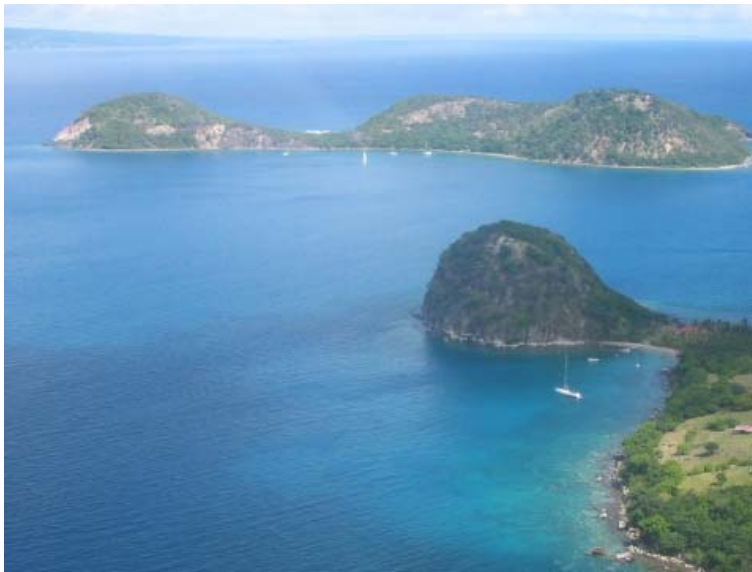
*Figure 42 - Saintes : passe du Pain de Sucre.*

Les pilotes de l'hélicoptère de la Sécurité civile, qui ont survolé les Saintes vers 17 h, disent ne pas avoir vu cette traînée anormale. Un nouveau survol le lendemain matin sur la zone ne montre aucune trace (fig. 42 au § 3.2.1.c).

Aucune trace de la traînée blanche observée en mer la veille après le séisme.

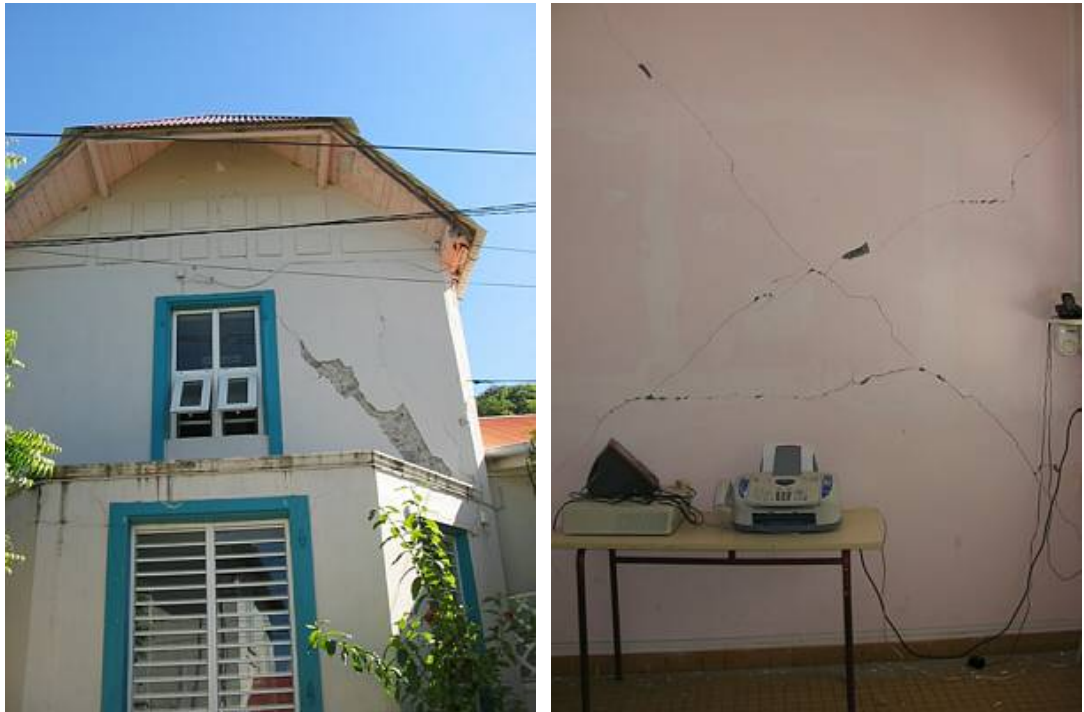
Les dommages sont disséminés sur l'ensemble de l'île, avec des dégâts graves sur certains bâtiments du centre bourg (école municipale, clocher de l'église) et sur des maisons situées au-dessus du Pain de Sucre. On notera une concentration de dégâts importants sur ce secteur du Pain de Sucre.

Figure 48 - Terre de Haut : dommages sur l'école communale du bourg.

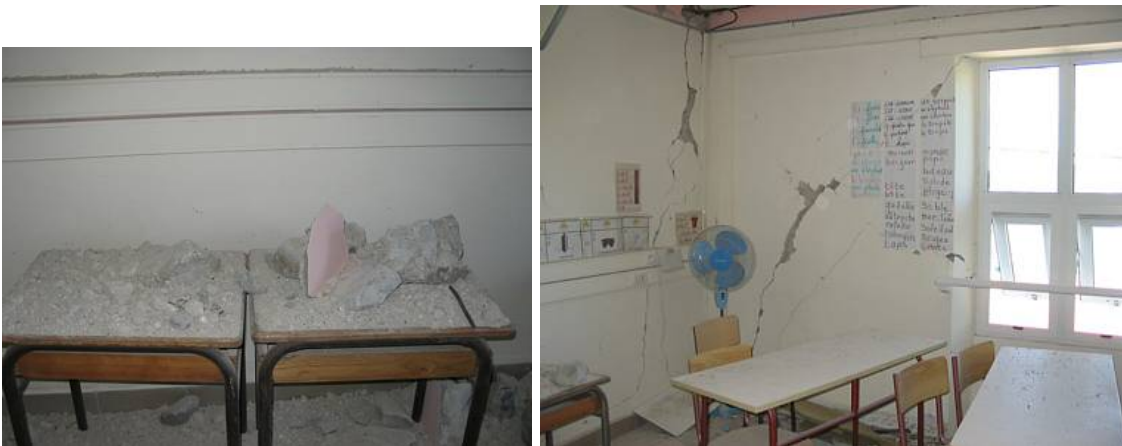
Figure 49 - Terre de Haut : dommages dans les salles de classe de l'école.

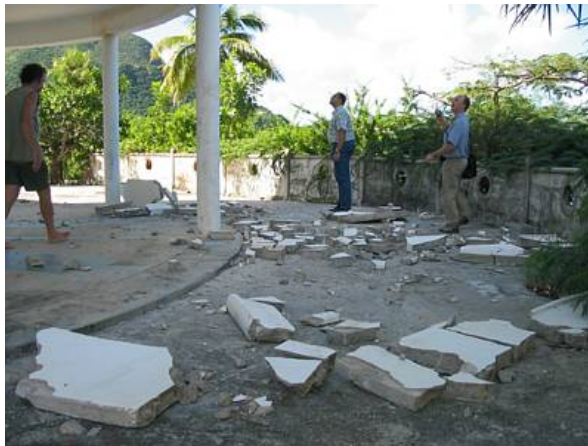
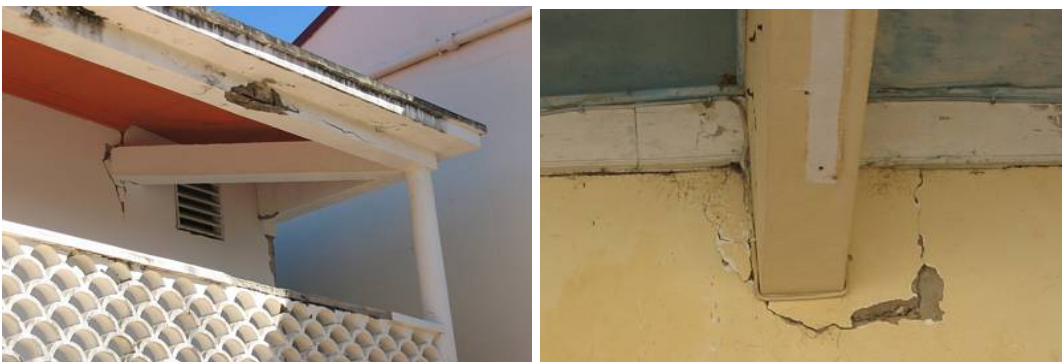
Figure 50 - Terre de Haut : exemple de dommages sur des maisons du Bourg.

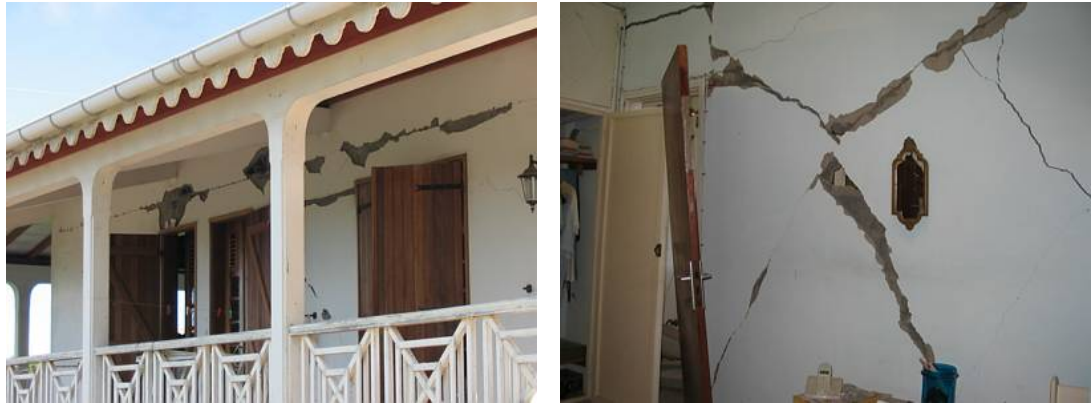
Figure 51 - Terre de Haut : dommages graves sur des maisons au-dessus du Pain de Sucre.

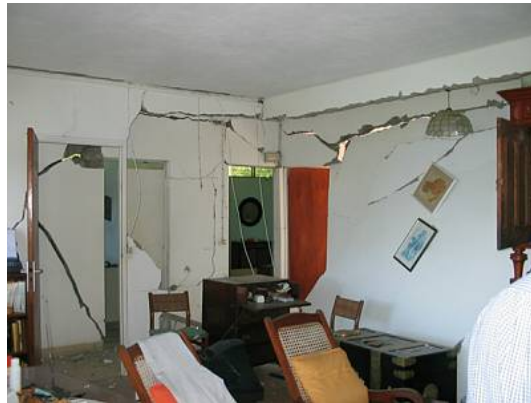
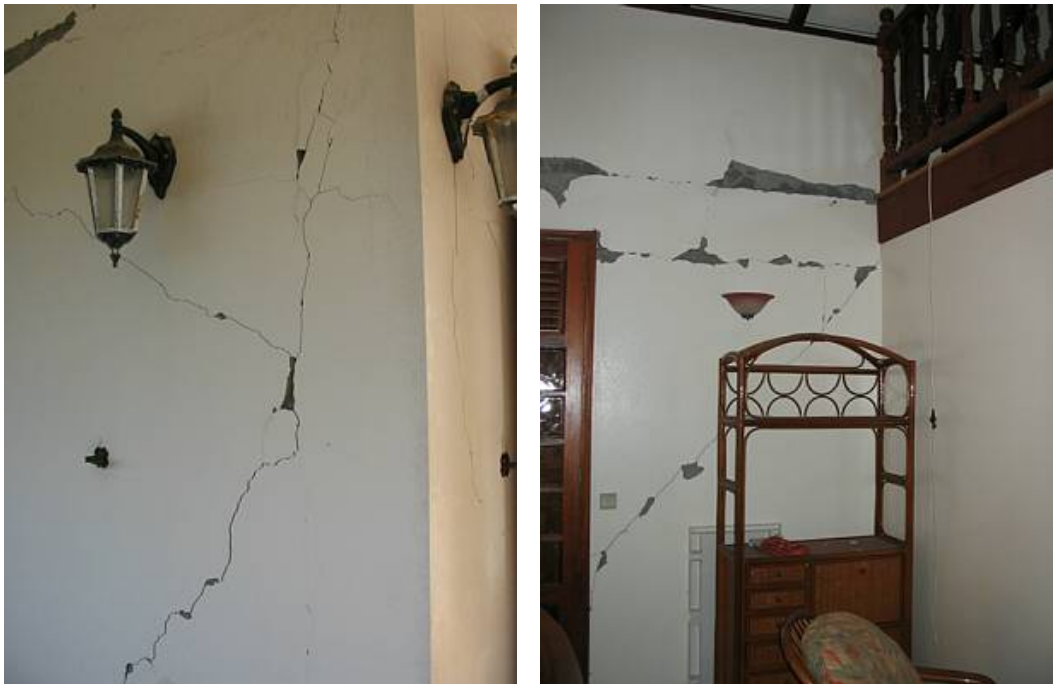
Figure 52 - Terre de Haut : dommages graves sur des maisons au-dessus du Pain de Sucre.

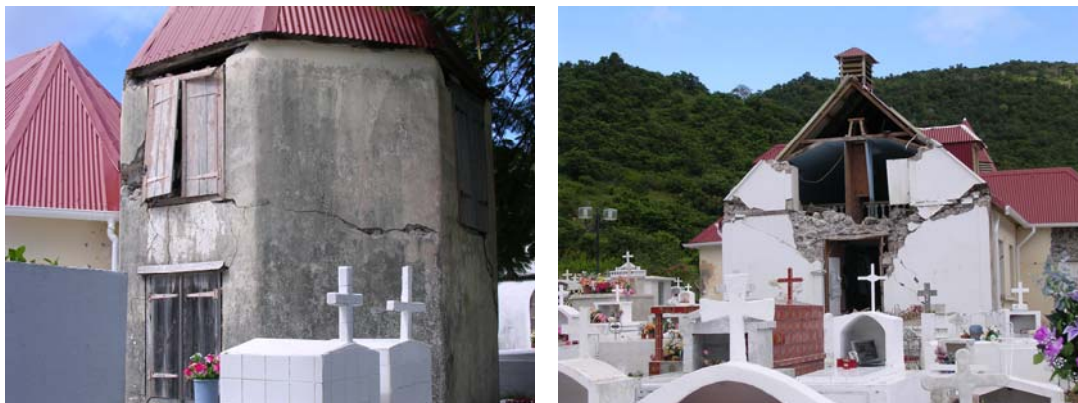
Figure 57 - Terre de Bas : dommages sur le clocher et le fronton de l'église.

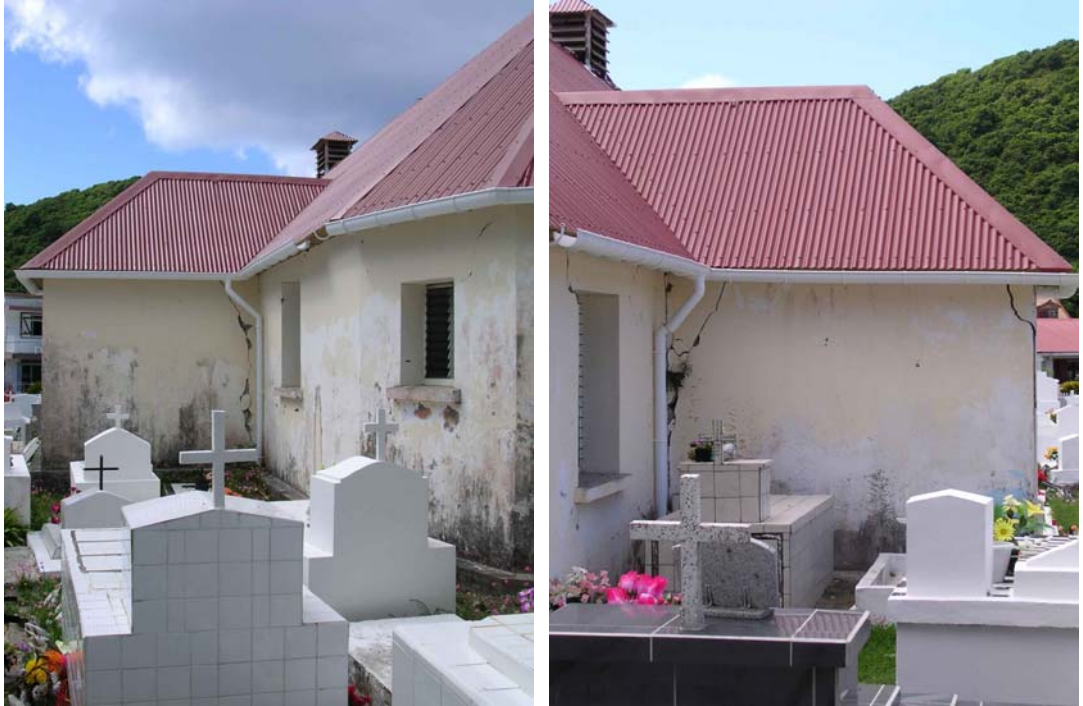
Les deux photos sont les vues de devant et de derrière de la même partie de l'église.

*Figure 58 - Terre de Bas : dommages sur la partie latérale de l'église.*

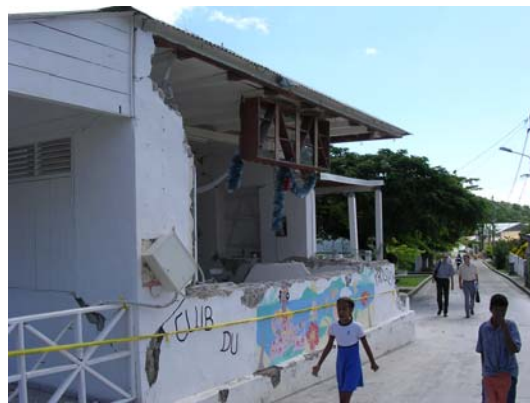
Bâtiment en maçonnerie brute, sans chaînage.

*Figure 59 - Terre de Bas : effondrement d'un mur du foyer du 3<sup>e</sup> âge.*

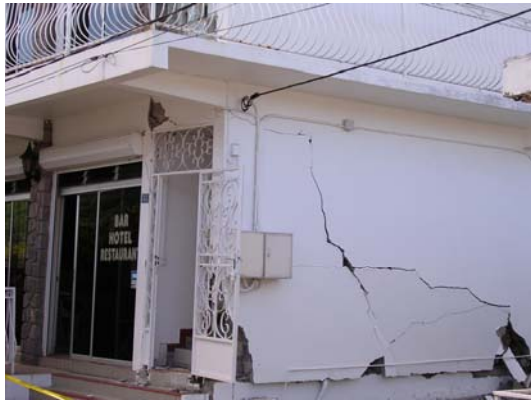
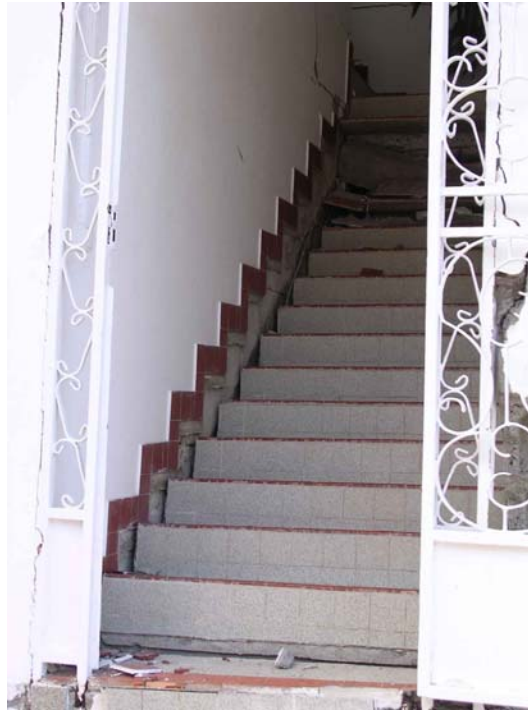
Noter la désolidarisation de l'escalier.

*Figure 60 - Terre de Bas : dommages sur l'hôtel de Petites-Anses.*

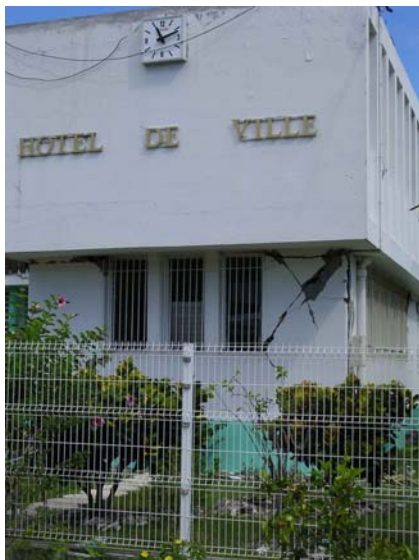
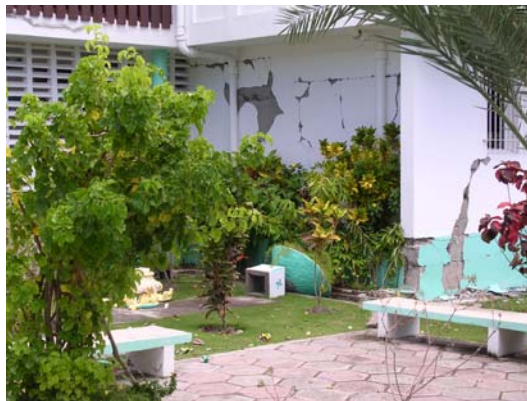
*Figure 61 - Terre de Bas : dommages sur la mairie.*

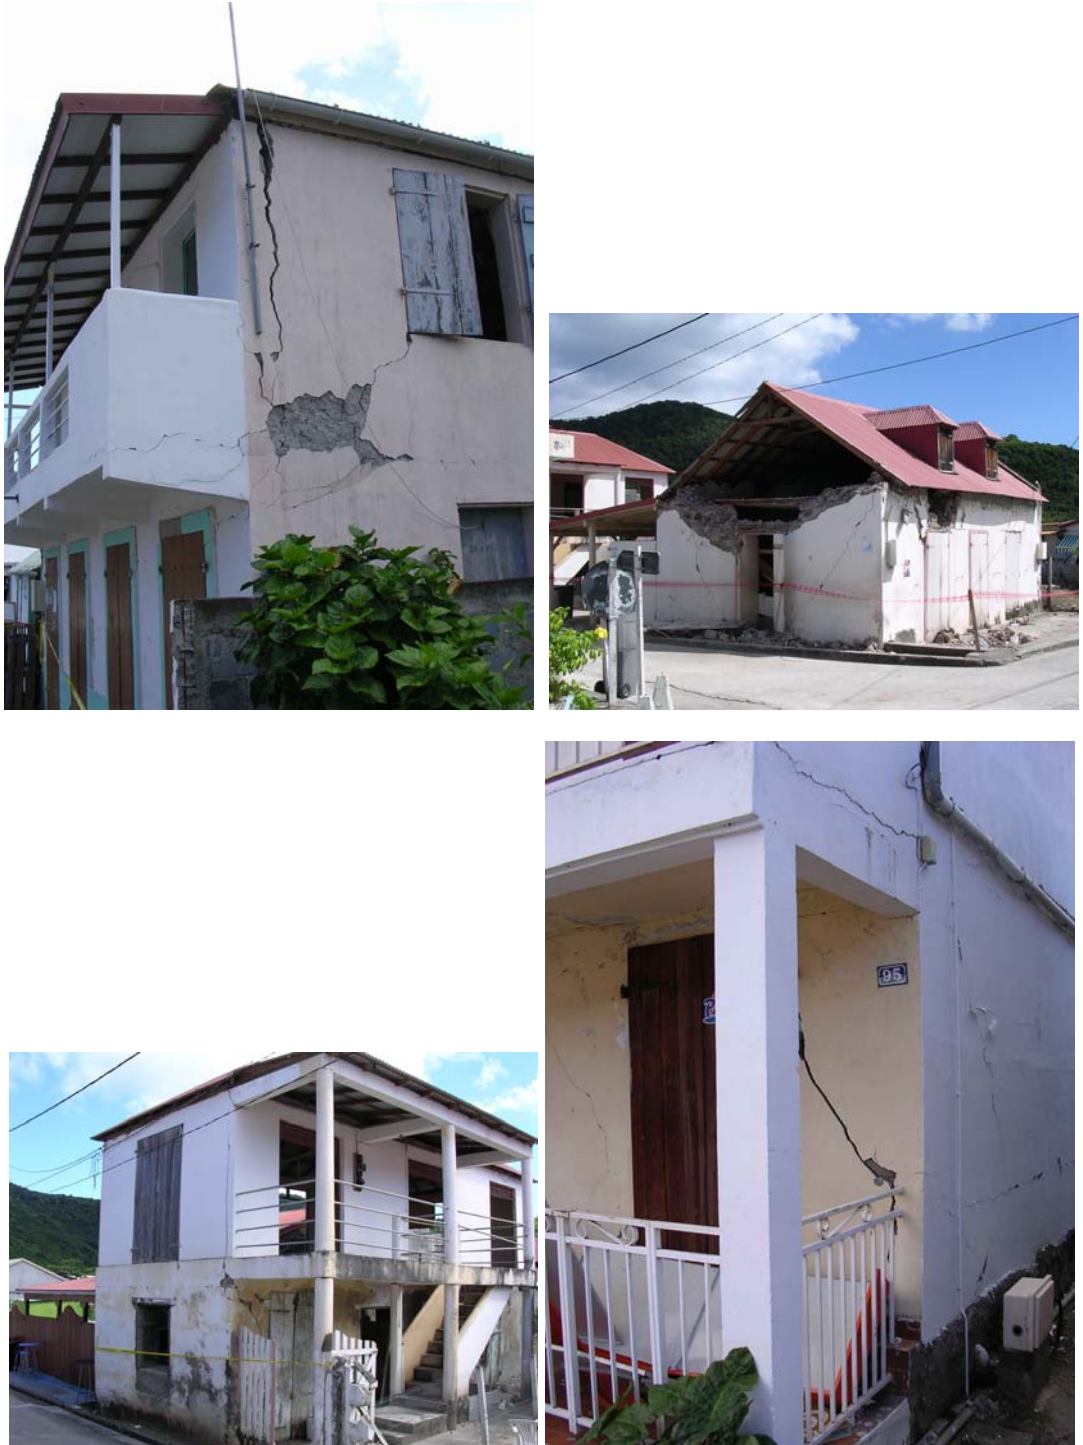
Figure 62 - Terre de Bas : dommages à plusieurs maisons individuelles.

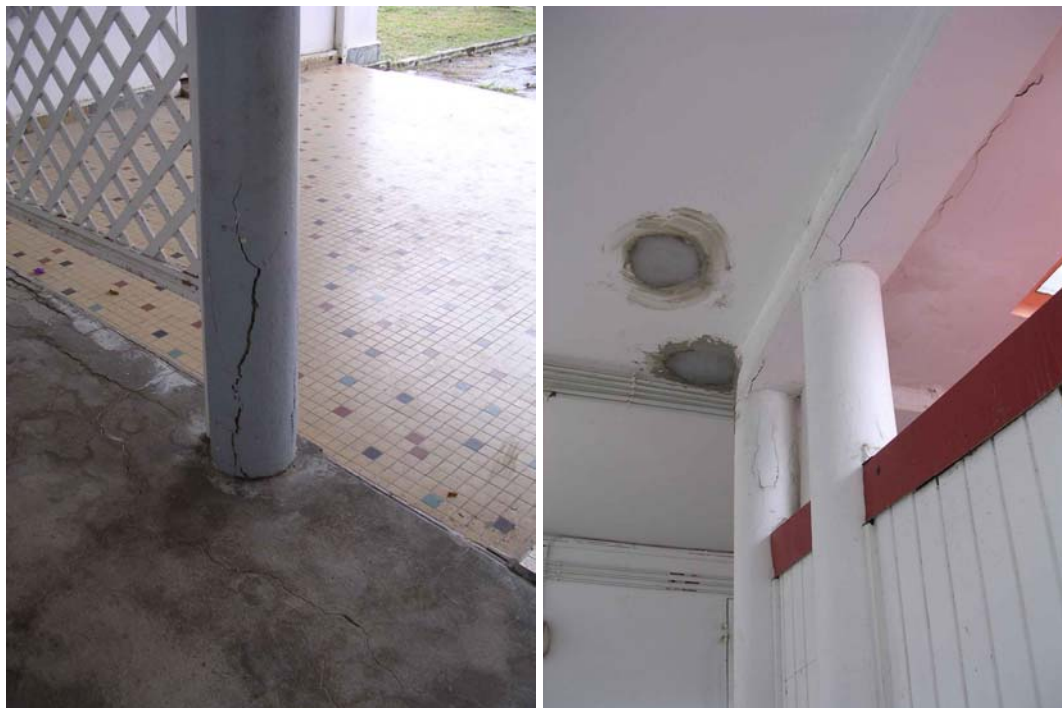
Les poteaux du bâtiment principal du vieil hôpital sont cisailés à la base et au sommet. Concernant le collège, nous n'avons pu faire qu'un examen extérieur qui n'a permis de voir aucune fissure. Les dommages semblent localisés à l'intérieur sur des murs non porteurs et des balustrades. Au lycée, le concierge nous a rapporté des fissures au bâtiment administratif (dans lequel nous n'avons pu pénétrer) et dans une salle de classe où un poteau a subi un cisaillement net.

Le bâtiment est très ancien.

Figure 67 - Grand Bourg : exemple de dommages aux poteaux du bâtiment principal de l'ancien hôpital de Marie-Galante.

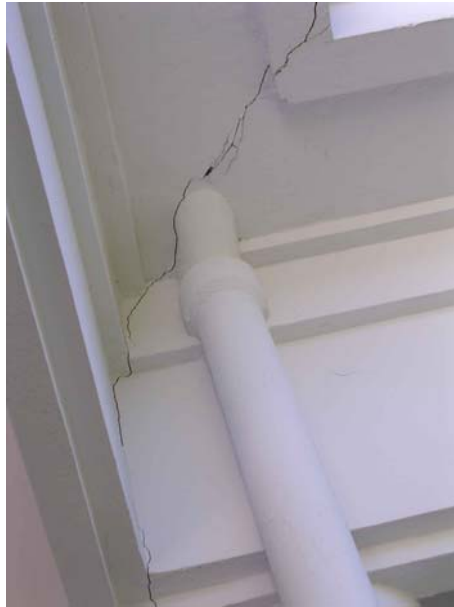
*Figure 71 - Trois Rivières : exemple de dommage à la mairie.*

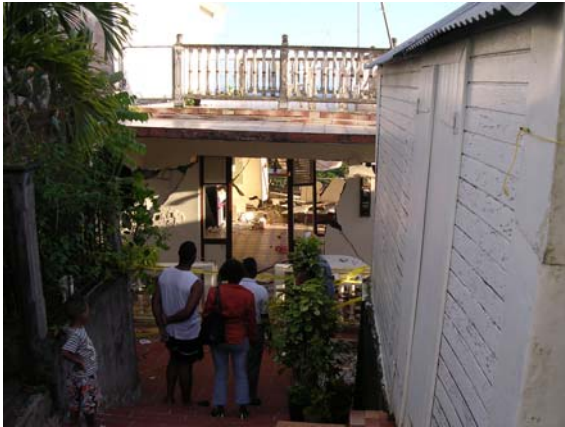
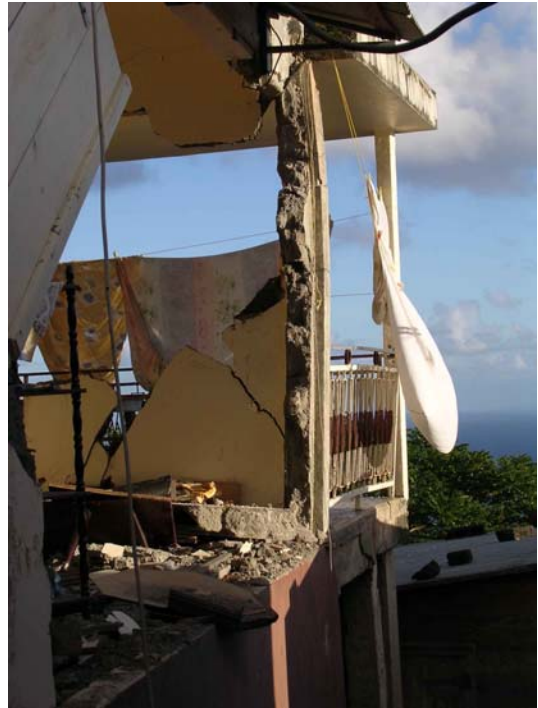
La mairie a été légèrement endommagée et il nous a été rapporté au moins un dommage sur une maison individuelle dans le centre. Concernant le quartier « La Plaine », la visite de terrain que nous avons faite laisse à penser que les destructions ont été largement amplifiées par le tassement du sol. En effet, les maisons les plus touchées sont en bordure de ravine et des marques de tassement du sol sont visibles. Les maisons en partie plate n'ont souffert d'aucun dommage visible.

Figure 73 - Trois Rivières : lieu dit La Plaine. Vue de la maison la plus touchée dans le quartier.

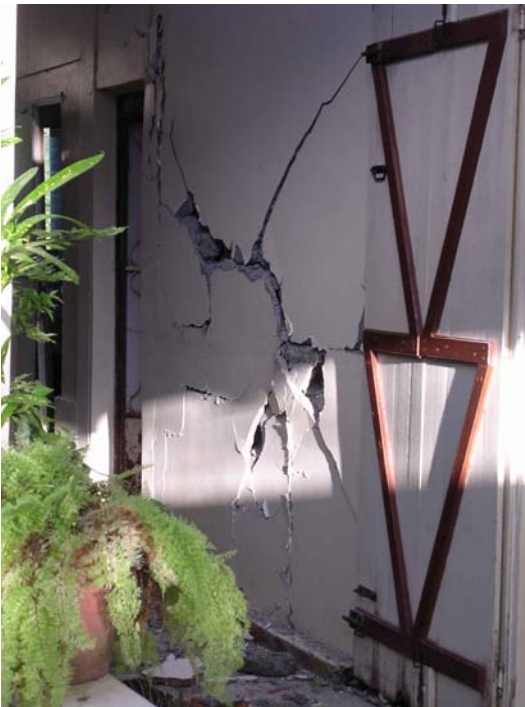
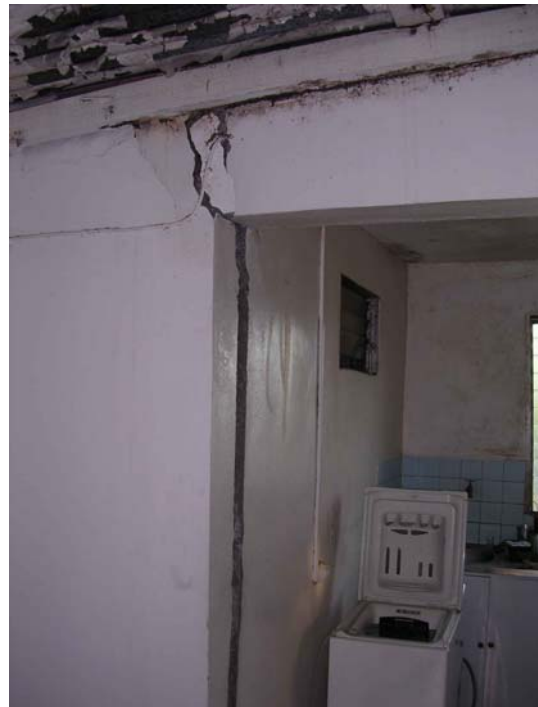
Figure 74 - Trois Rivières, lieu dit La Plaine. a) Dommages graves sur une maison individuelle.  
b) Désolidarisation d'un mur.

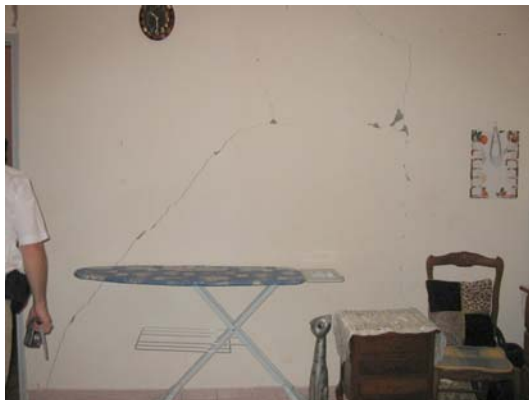
À Dolé, une maison a subi des dommages importants liés sans doute en grande partie à un défaut de construction.

Figure 76 – Gourbeyre : fissures en croix sur une cloison d'une maison de Dolé.

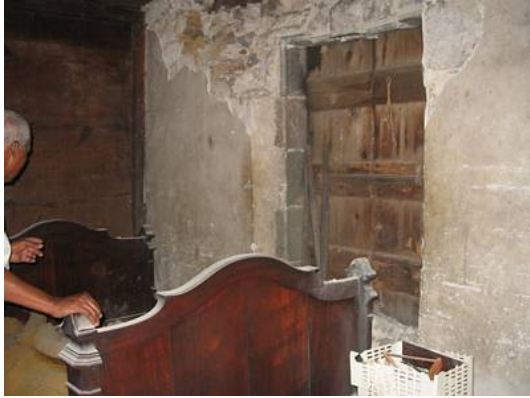
*Figure 78 - Saint-Claude : maison en moellon au centre bourg. Chute de moellon sur le lit.*

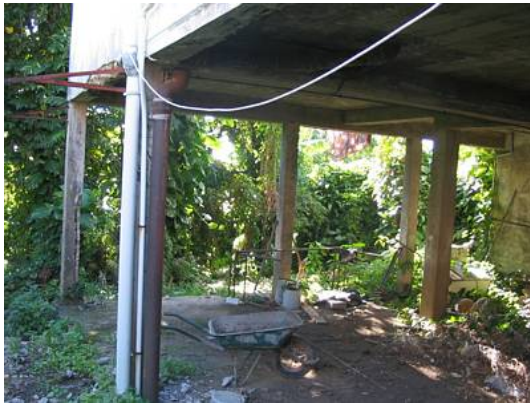
*Figure 79 - Saint-Claude : maison individuelle sur pilotis au centre bourg.  
Fissures généralisées dans toute la maison.*

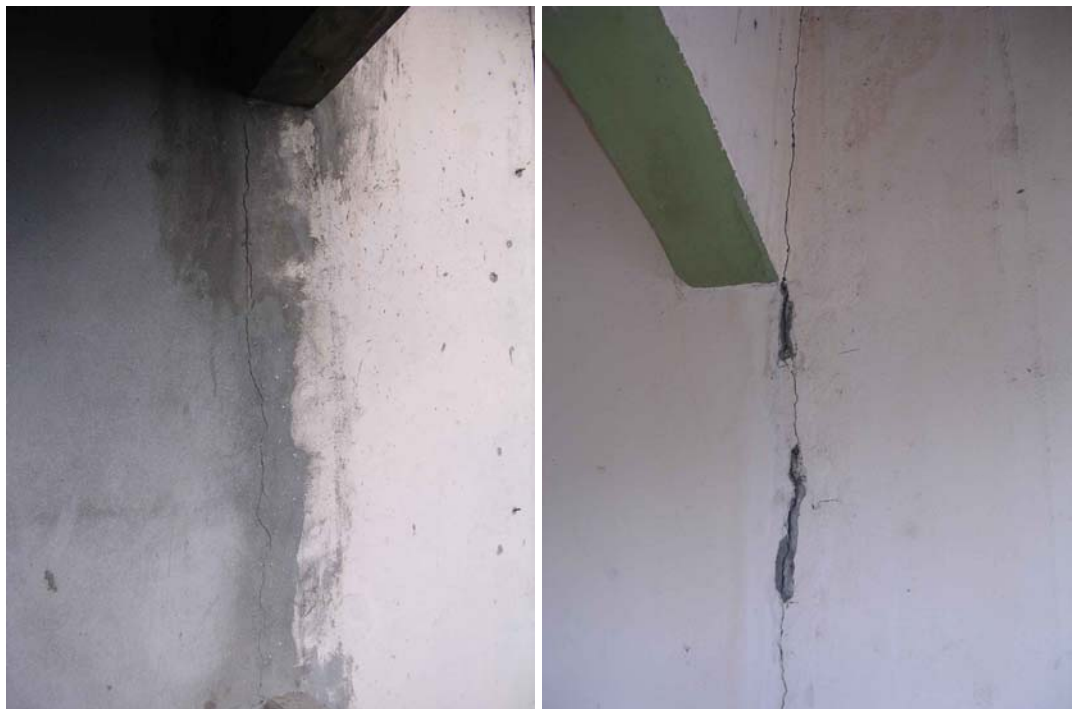
*Figure 87 - Sainte-Rose : dommages sur la seule maison d'habitation qui nous a été identifiée comme ayant subi des dommages dus au séisme sur l'ensemble de la commune.*

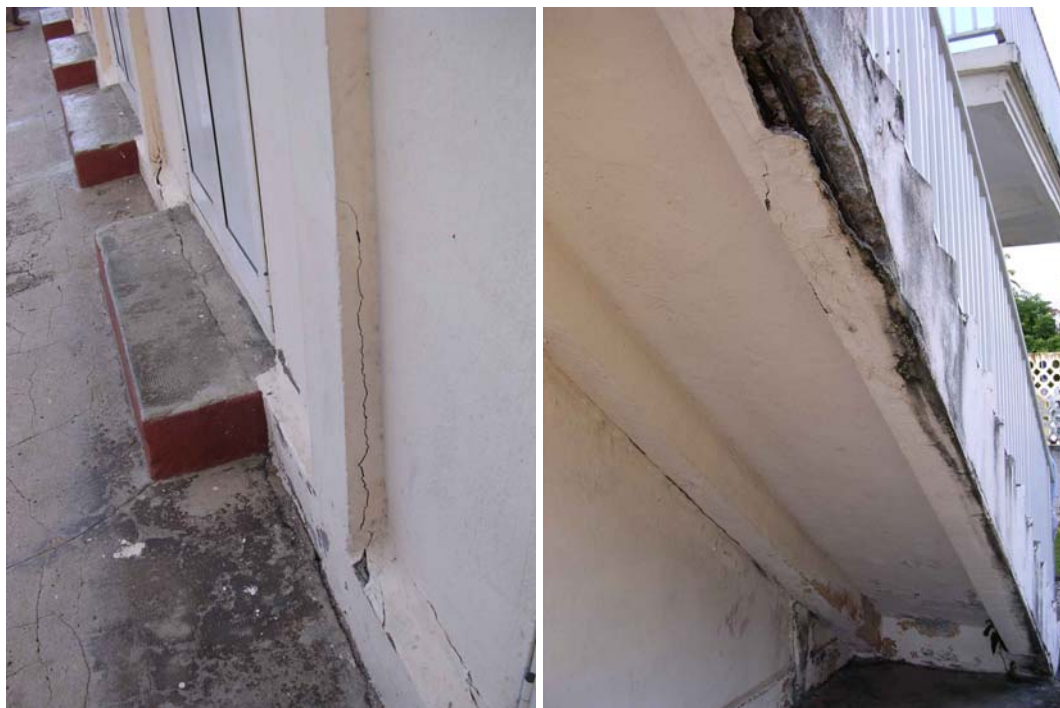
*Figure 88 – Capesterre : dommages structuraux légers sur l'école de Bananier.*

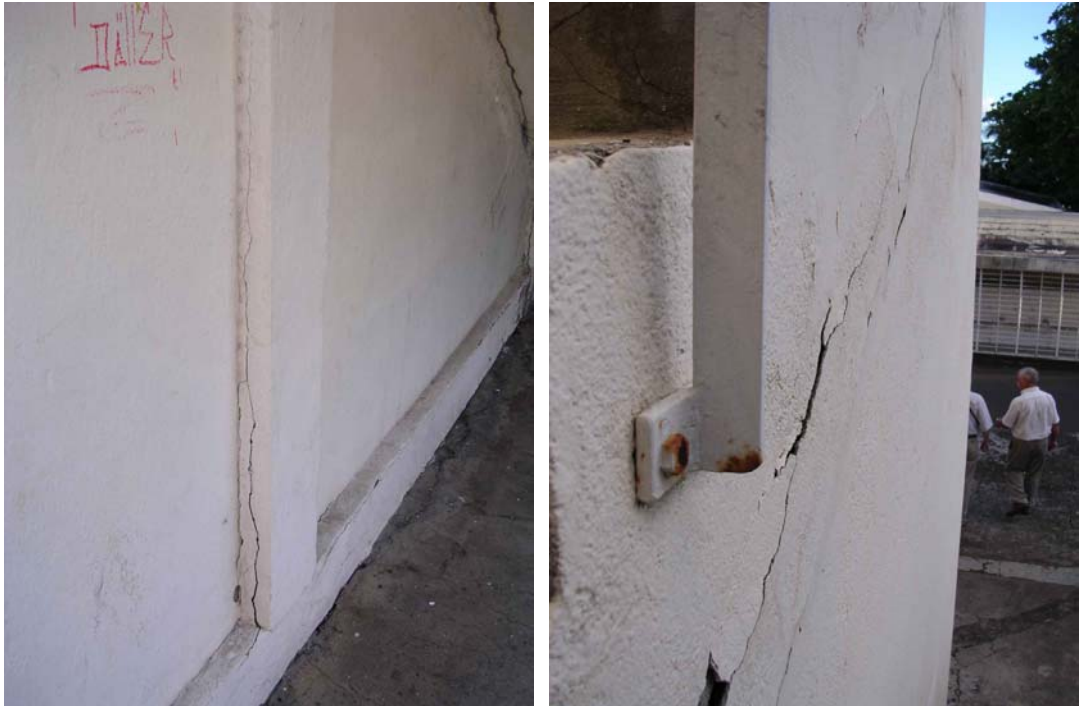
Figure 89 – Capesterre : dommages structuraux légers sur l'école de Bananier.

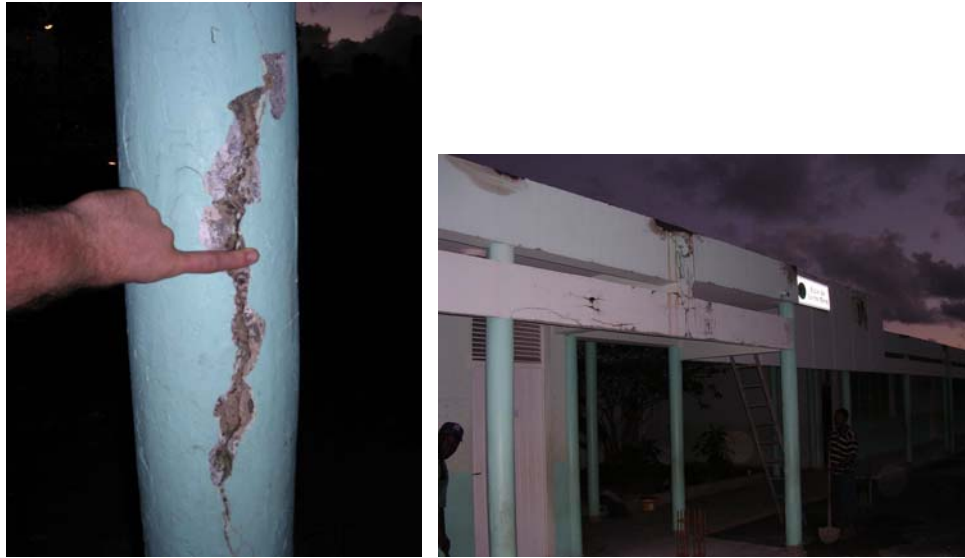
*Figure 93 - École de Sainte-Marie : le poteau endommagé montré sur la photo de gauche est le poteau d'angle de la photo de droite.*

Il s'agit du seul poteau endommagé de toute l'école et l'endommagement provient d'une erreur de conception : le bandeau en béton est continu et rend « ferme » les joints de dilatation. Le poteau a donc subi une accumulation de contraintes.

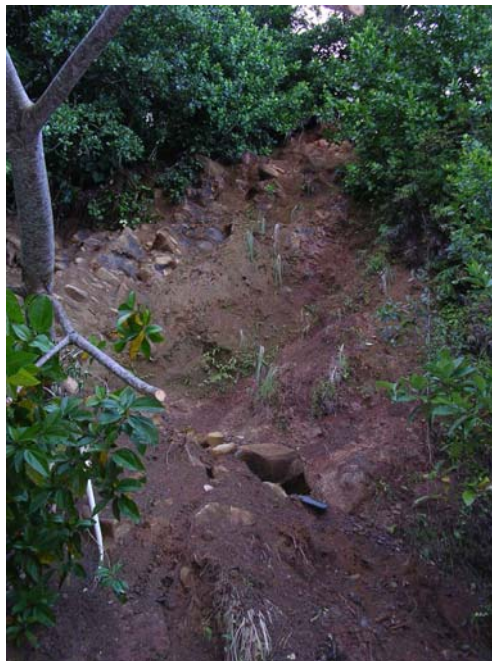
*Figure 95 - Glissement de terrain consécutif aux pluies et au séisme et menaçant une route d'accès à des habitations isolées.*

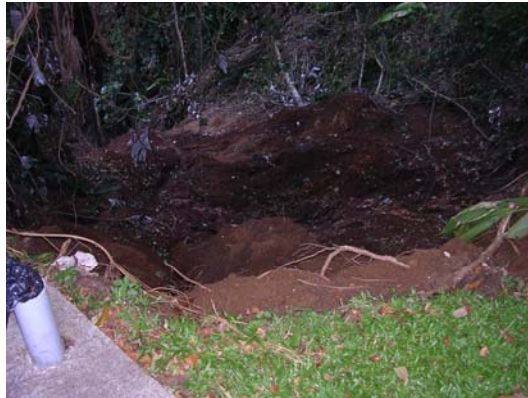
Figure 96 - Glissement de terrain dans le jardin d'une habitation et qui a emporté le barbecue.

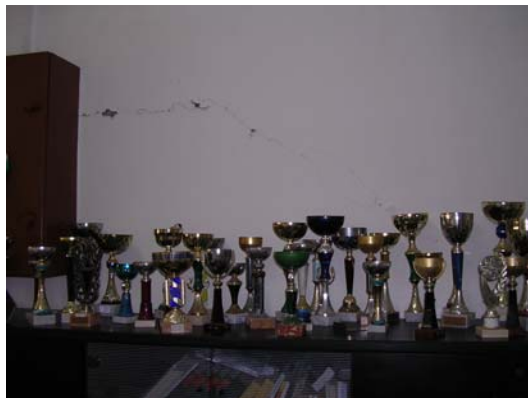
Figure 97 - École mixte II : fissure sur un mur non porteur. Sur toutes les coupes, seules 3-4 ont été renversées par le séisme.

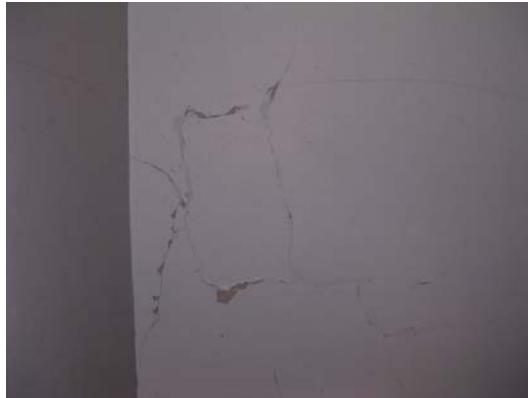
*Figure 98 - École mixte II : fissure dans la cage d'escalier.*

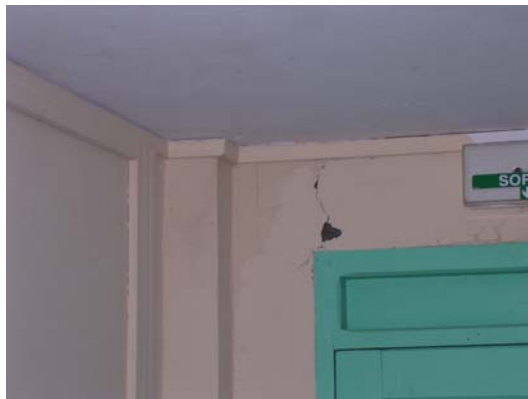
*Figure 99 - École mixte II : fissure dans l'encadrement d'une porte de classe.*
